# Rissbildung in feuerverzinkten Stahlkonstruktionen

*Dr.-Ing. Helmut Nies, Dipl.-Ing. Georg Schambil, Dipl.-Ing. Bernd Stiefel, SLV im Saarland, NL der GSI mbH*

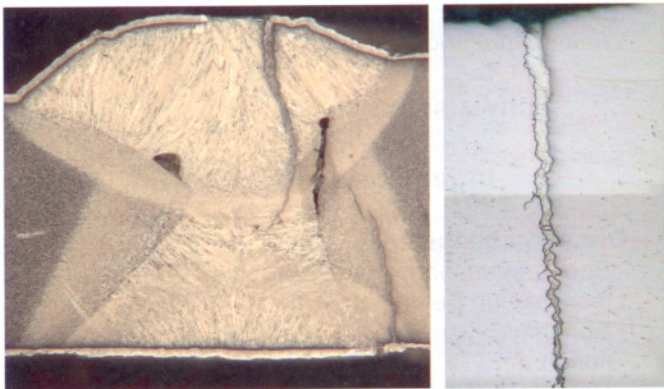
Abb. 1 und 1a: Mit Zink gefüllte Risse in Schweißgut, WEZ und Grundwerkstoff eines Stumpfstosses

Eindeutiger Hinweis für LME bzw. LMAC ist die Tatsache, dass sich die Risse nicht an vorhandenen Schweißnahtfehlern (Unregelmässigkeiten) orientieren.

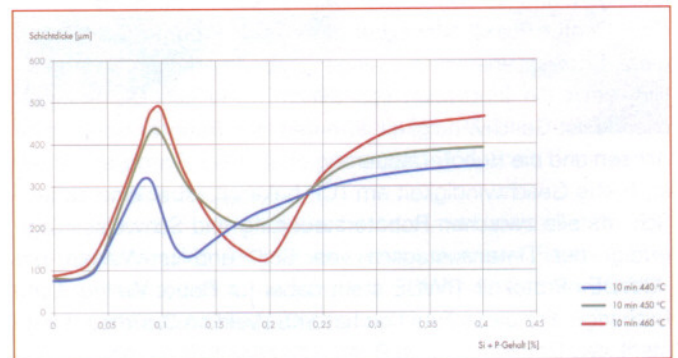
Abb.2: Abhängigkeit der Zinküberzugsdicke vom Si- und P-Gehalt des Stahls beim Einsatz einer klassischen Zinkschmelze (vor dem Jahr 2000)

Abb. 2 zeigt demgegenüber die bekannte Abhängigkeit der Zinkschichtdicke von der Zusammensetzung des Grundwerkstoffs beim Einsatz einer konventionellen Schmelze. Darüber hinaus war eine Verringerung der Schichtdicke unter wirtschaftlichem Aspekt sicher nicht unerwünscht. Die Zusammensetzung der neuen Schmelze betrug typischerweise: Pb < 0,1-0,3 %, Sn 1,2-0,9 %, und Bi 0,08-0,10 %.

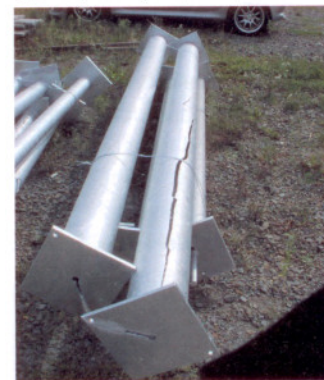
Abb. 3: Nur noch Schrott – Verzinkungsrisse an Rohren mit Fussplatten

Wenn Bauteile erkennbar schrottreif aus dem Verzinkungsbad gezogen werden (Abb. 3), ist der Ärger zwar gross, aber es besteht nicht die Gefahr, dass diese Bauteile zum Einsatz kommen.
